# 最近多発している豪雨災害について

## Recent Heavy Rain Disasters Taking Place around Us Quite Often

**要約：**最近では毎年のように各地で豪雨災害が発生しており、1時間降水量が100mmという大きな値を突破することもしばしばである。本報では、一例として2014年広島土砂災害というごく最近に発生した豪雨災害に着目し、災害を著しく大きくした要因が何であったかについて、現地調査の印象も交えて考察を行っている。その結果として判明したことは、広島土砂災害を著しく大きくした原因は、誘因としての局地的豪雨の影響も然ることながら、素因としての地形地盤環境の方により大きな問題があるというものであり、同様の傾向は神戸についても当てはまることを指摘している。仙台の場合には、直ちに豪雨災害には至らないかも知れないが、豪雨災害と地震に伴う地盤災害には共通点も多く、互いに影響し合うことも考えられることから、1978年宮城県沖地震と2011年東北地方太平洋沖地震における地盤災害の事例に注目し、ひな壇型造成地や切盛り造成地における盛り土地盤で地盤崩壊（崖崩れ）が発生しやすいことを指摘している。

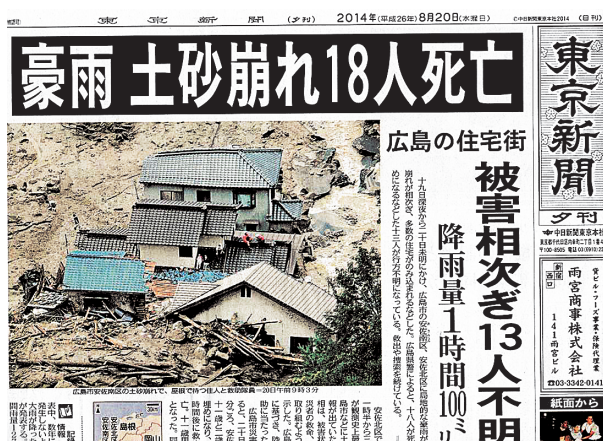
図1 広島の豪雨災害を伝える最初の新聞記事 [3]

2014 年 8 月 20 日の未明に広島市安佐南区と安佐北区を襲った極めて局地的な豪雨は、山腹斜面に同時多発的な土石流災害を引き起こし、死者 74 人、負傷者 44 人、家屋全壊 133 棟、半壊 122 棟、床上浸水 1,300 棟という被害を発生させている [2]。このような大規模な豪雨災害が発生したことは、例えば図 1 のような新聞紙面によって直ちに概要を知ることができ、さらに図 2 のような紙面で豪雨の発生メカニズムをも知ることができる。すなわち、豪雨災害を著しく大きくした原因は、バックビルディング現象と呼ばれる特殊な気象条件によって、被災地域にもたらされた集中的な豪雨にあって、1 時間降水量は 100mm、総降水量は 200mm 超とのことであった。一般に豪雨災害の発生条件には 1 時間降水量と総降水量の双方が関わってくるものであるが、今回の場合、1 時間降水量 100mm という値は十分に大きいものの、その継続時間は短く、総降水量 200mm という値はさほど大きな値ではなかった。例えば総降水量については、前年の伊豆大島豪雨災害では 800mm、2010 年奄美豪雨災害では 1,000mm、2011 年南紀豪雨災害の場合には 1,500mm というように凄まじい値が記録されていて、1 時間降水量 100mm の降雨が何時間も継続しないとこのような大きな総降水量にはならない。因みに、紀伊半島南部の年間降水量は約 3,000mm であるので、2011 年南紀豪雨災害の場合には年間降水量の半分がわずか数日のうちに降り注いだことになる。従って、今回の広島の場合には、総降水量 200mm というさほど多くない局地的豪雨によって、なぜ大きな土石流災害が発生したのかが問われるべきかも知れない。

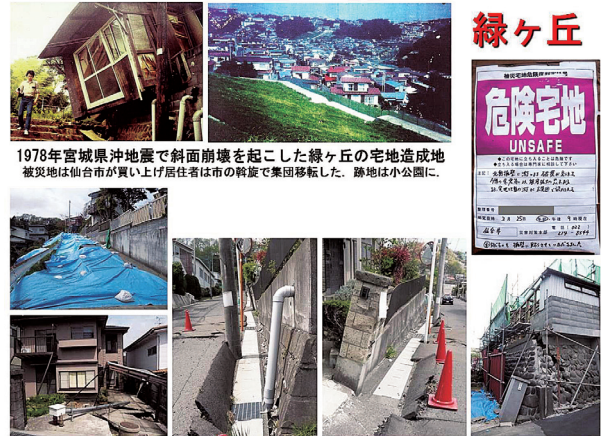
1978年宮城県沖地震で斜面崩壊を起こした緑ヶ丘の宅地造成地被災地は仙台市が買い上げ居住者は市の斡旋で集団移転した。跡地は小公園に。

今回の被災地は1978年の時は被災しなかった場所とのこと。地盤の亀裂はその後徐々に広がっているらしい。  
写真4 仙台市太白区緑ヶ丘地区における地震時の地盤被害（上段：1978年宮城県沖地震，下段：2011年東北地方太平洋沖地震，写真撮影は全て筆者による）

目された場所の一つである [9]。同地区では2011年東北地方太平洋沖地震の際にも同様の被害が発生しており、もちろん同一場所が繰り返し崩壊した訳ではないにしても、写真4に見られるように宿命的な被害形態であることは間違いないであろう。そして、このような被害が繰り返される理由は、最近になって仙台市によって作成された図8の「宅地造成切り盛り図 [10]」が公開されたことによって非常に判りやすくなっている。すなわち、1978年の地震で被害を受けた緑ヶ丘1丁目・3丁目と2011年の地震で被災した緑ヶ丘3丁目・4丁目の地区は、いずれも図8の赤色の区域（切土部分ではなく盛土部分）に位置している。そうであるならば、事前の防災対策は比較的容易であり、それ以前に市民の側が自主的にこのような情報を得て、自らの
