# 津波災害と学校－東日本大震災時の津波避難行動から学んだこと－

Tsunami and Schools: What We Learned from Evacuation Behaviors during the 3.11 Tsunami

**要約：**本報は、東日本大震災の津波被災地域におけるいくつかの小中学校に着目し、津波に対する避難行動がどのように行われたか、また避難行動がどのように行われるべきだったのか、についての若干の考察を試みたものである。東日本大震災での事例を調べてみると、ほとんどの学校において津波災害から児童生徒を守るための最善の努力が試みられたことについては疑いの余地はないものの、結果的に避難行動がうまくできた学校とそうでなかった学校とが生じてしまったことは事実であろう。社会一般からすれば、このような避難行動がうまくできた学校とそうでなかった学校とでは、評価のされ方に大きな違いが現われるかもしれないが、実際には、両者の間にはそれほど大きな違いはなく、その差は紙一重だったのかも知れない。本報では、結果の評価を行うことが目的ではなく、学校を中心とした地域の避難行動についての多くの事例から、今後の参考となる教訓を学びとることを目的としている。ここで得られた教訓の第一は、今回の津波災害における避難行動の巧拙が、事前の防災教育や避難訓練の実施状況と密接に関係していると思われる点である。的確な避難行動を行うためには、何よりも綿密な事前計画が必要であり、避難路は事前に準備しておき、なおかつ繰り返し実地訓練を重ねておくことが肝要である。教訓の第二は、災害発生時における学校の教職員には判断力（緊急を要する場が多いので決断力と言ってもよい）が求められる点である。避難行動に際しては学内に留まるべきか、それとも学外に避難するべきかという重要な決断を迫られ、学校の教職員にも防災の専門家並みの見識が求められる。将来的にはそのための教育支援が必要になるものと考えられるが、当面の津波対策としては、無駄になることを恐れず、安全側の避難場所を選択する以外に方法はないものと考えられる。すなわち、広大な平野においては3階建て、もしくは4階建ての学校校舎であれば屋上避難を、海岸地形の複雑な三陸リアス海岸においては、何よりも近隣の高台（できれば退路を断たれる心配のない高台）への避難が望まれる。

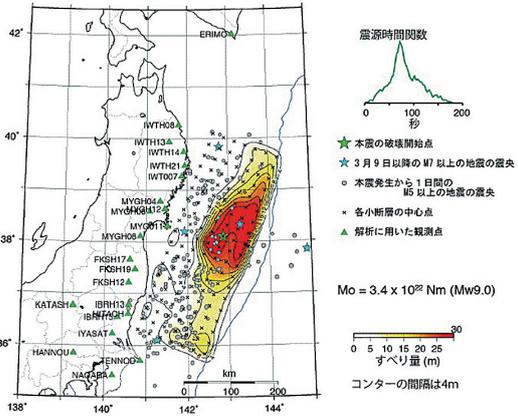
図1 東北地方太平洋沖地震の震源モデル（気象庁気象研究所 [6] による）

まず最初に、東日本大震災における津波災害の大きさを理解する上で重要と考えられるいくつかの事項について簡単に整理し、災害の特徴について確認しておきたい。津波が非常に大きく、しかも広域に及んだそもその原因は図1に示すような震源域の広さと震源域におけるすべり量の大きさにある。励起された津波高さの分布は図2に見られるように、太平洋沿岸の青森県南部から千葉県北部にまで及んでいるが、青森・岩手県境付近 (a) から牡鹿半島先端 (b) に至る三陸リアス海岸において津波高さが特段に大きい傾向は、1896年の明治三陸津波や1933年の昭和三陸津波とよく似ており、特に津波高さの最大値は明治三陸津波とほぼ同程度である [7]。それに加えて、津波高さ5m以上の地域がはるか南方の千葉県犬吠埼付近 (d) にまで及んでいる傾向は、今回の津波が869年の貞観地震津波の特徴 [8] をも併せ持っていたことを示している。また同図からは、福島第一・第二原発の周辺 (c) において津波高さの情報が欠落していることも読み取ることができる。3.11から2ヵ月近くが経過した段階での各地の被害状況は、例えば図3にその一部を示すごとく一般には理解されていて、この間の犠牲者や行方不明者、および避難者の総数は図4のように推移していた。

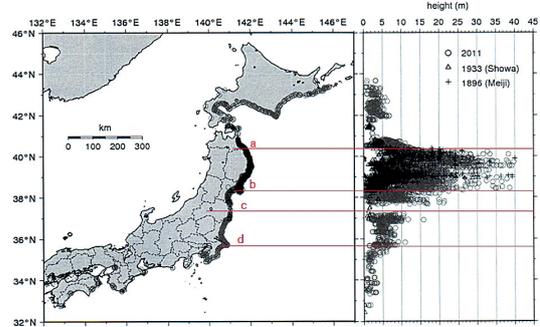
図2 津波浸水高の地域分布（柴山 [7] による）

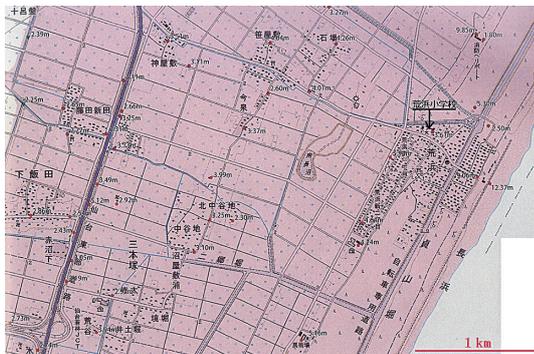
図5 仙台市荒浜地区周辺の津波浸水分布  
(原口・岩松 [11] による)

最初に注目したのは仙台市若林区荒浜地区の荒浜小学校である。すでに学校関係者の間では、津波避難場所として学校が有効に機能した事例としてよく知られており [3]，マスメディアにも取り上げられている。人口2,709人、983世帯（2010年5月の仙台市による統計資料）の荒浜地区は、仙台平野ほぼ中央の海岸沿いの一画に古くから形成された集落密集地で、津波に対しては鉄筋コンクリート（RC）造4階建ての荒浜小学校が唯一の避難場所となっている。今回の津波は、図5に見られるように、内陸へ向かって4kmもの広範囲に及んでおり、この範囲には荒浜小学校以外には適当な避難場所は見当たらない。本来の指定避難場所は5kmほど内陸の七郷小学校だったようであるが、緊急時の避難には間に合わないことから、最近では荒浜小学校に立て籠もることを前提にした避難訓練を繰り返し実施してきたとのことである。3.11津波からの避難行動はそのような事前の訓練通りに実行され、2階まで浸水しながらも避難者の受入れ態勢は校長先生の指揮のもと円滑に行われ、生徒や教師、地域住民など320人

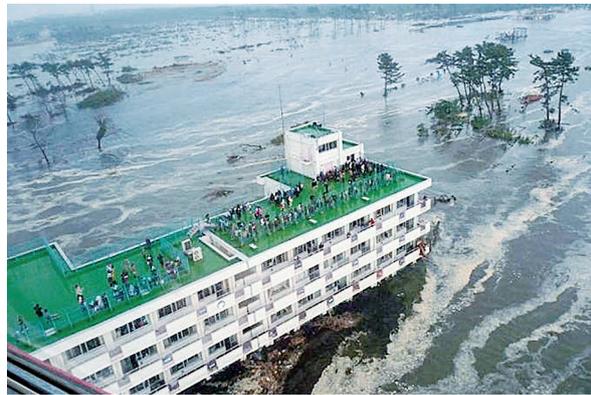
写真01 荒浜小学校の屋上に避難した被災者（仙台市 [12] による）  
地域住民を含めた320人が校舎に避難していた。

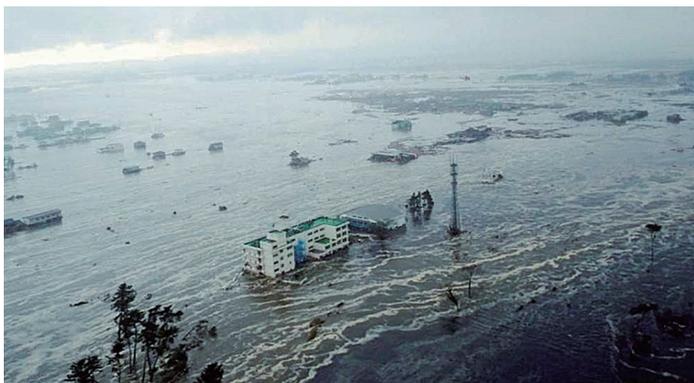
写真02 荒浜小学校周辺に襲来した津波（仙台市 [12] による）  
荒浜地区には小学校以外に避難できる場所は無かった。

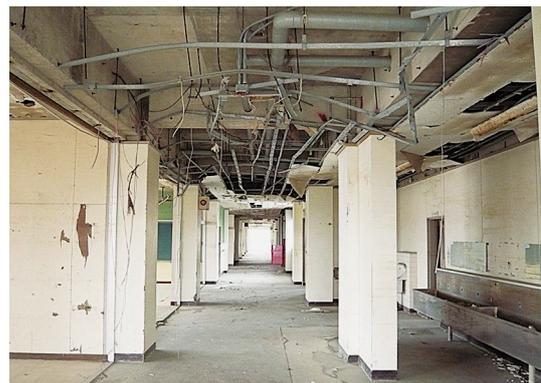
写真03 荒浜小学校1階廊下の被災状況(2013.4.20.撮影)

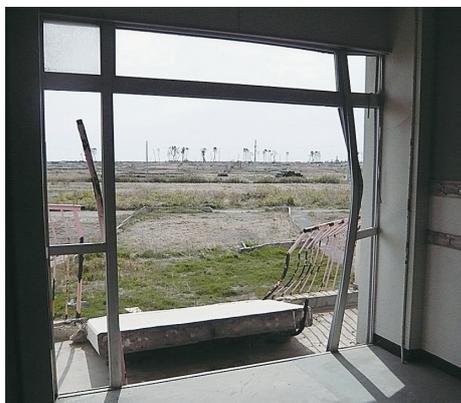
写真04 荒浜小学校2階廊下妻面の被災状況(2013.4.20.撮影)  
津波はこの海側妻面から2階にまで侵入していた。

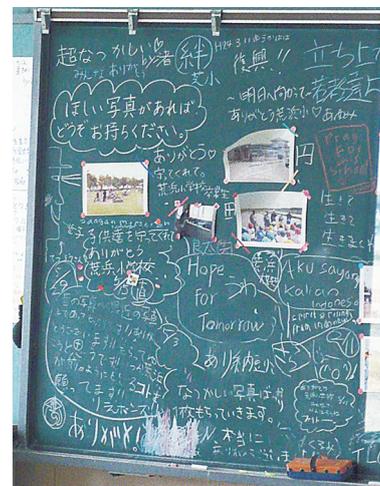
写真05 荒浜小学校4階教室の黒板（2013.4.20.撮影）  
板書は教室が緊急避難場所として使用されていたことを示している。

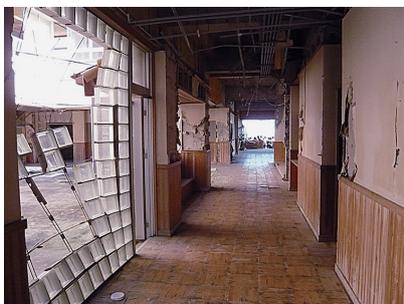
写真07 中浜小学校1階廊下の被災状況 (2013.9.28. 撮影)  
津波は中廊下を突き抜けて侵入してきた。

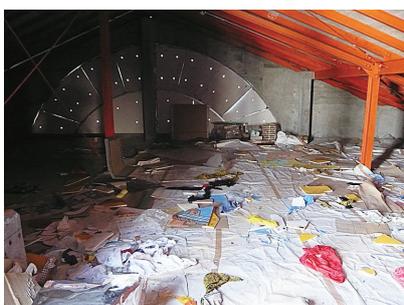
写真10 緊急避難場所となった中浜小学校の屋上倉庫 (2013.9.28. 撮影)  
児童たちはここで一夜を過ごした。

中浜小学校では被災当時の校長先生が近所の方たちと花壇を造っておられるところに運よく行き合わせ、校舎内部と緊急避難場所になった屋上の屋根裏倉庫まで見せて頂くことができた。校長先生のお話によれば、地震後も小学校では電源が生きていて、児童たちを2階に集結させながらテレビから情報を得ておられたとのこと、津波の予想高さが3mから6mに変更されたことを知って、屋上の屋根裏倉庫に全員（児童・教職員・保護者・地域住民など90人）を緊急避難させることを決意されたそうである。海に近いことから日頃から津波対策には熱心で、2日前（2011年3月9日）の宮城県沖地震の翌日、つまり3.11の前日にも避難方法について話し合われたばかりであり、指定避難場所の坂元中学校までは徒歩20分を要することから、屋上への緊急避難のことは想定済みであったとのことである。津波襲来後は、子供たちに外部の光景を見せないように配慮され、一夜を屋上で過ごすために、防寒対策（備蓄品の毛布が濡れずに使用できた）や仮設トイレの設置にもご苦労があったそうで、翌朝になって自衛隊の救助へりに全員救出されたことは真に幸いであった（写真6～写真11）。中浜小学校との比較の意味で大川小学校の話題を持ち出した瞬間に、校長先生の態度が一変し、とても悲しそうな表情をされたのが印象的であった。

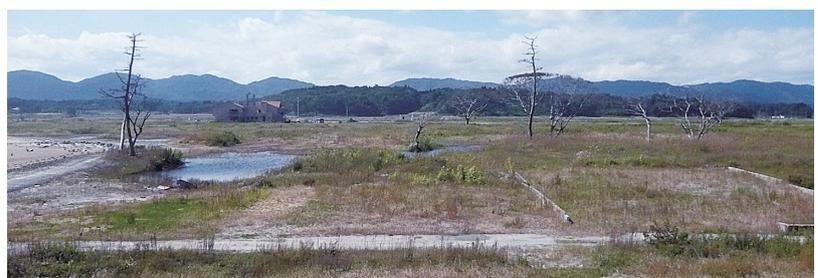
写真11 海岸の防潮堤から中浜小学校を望む (2013.9.28. 撮影)  
学校周辺の集落は跡形もなく消滅している。

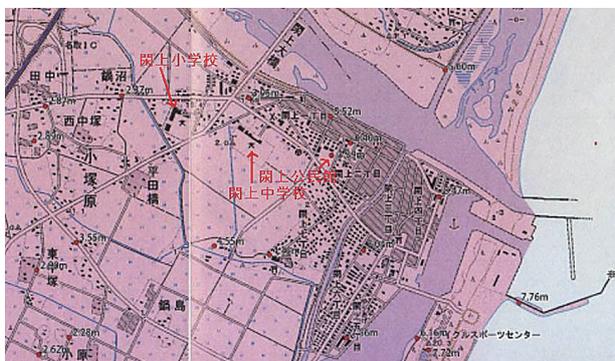
図7 名取市関上地区周辺の津波浸水分布  
(原口・岩松[11]による)

名取市関上地区の地理的環境は前述の仙台市荒浜地区とよく似ており、広大な海岸平野の港町から発展した人口5,078人、1,826世帯（2011年2月末の名取市による統計資料）の集落密集地である（図7）。NHKスペシャル取材班[13]では、被災者への入念な聞き取り調査によって約600人の避難行動を詳細に追跡しており、その結果に

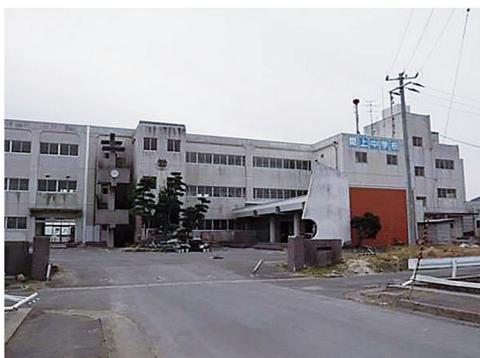
写真12 避難場所となった関上中学校（2013.4.20.撮影）  
多くの人々は津波の直前に公民館から移動してきた。

閑上地区における犠牲者の多さは、図 8 に見られるように、人口に対する犠牲者の比率が全体で凡そ 14% に達するという数字に現われており、特に、やや内陸側の閑上 2 丁目では、犠牲者の数は人口の 24% (4 人に 1 人) にも達している。先の NHK の調査によれば、最初の避難行動は主に指定避難場所である閑上公民館に向かって行われたようである。その後かなり時間が経過してから、カーラジオ等で津波が予想以上に大きいとの情報が伝わり、多くの人々が閑上中学校に向かって移動することになり、人と車で混みあった移動の最中に津波に襲われるという事態が発生したようである。地域の方に伺ったところ、避難して助かった人の数は凡そ公民館で約 40 人、閑上中学校で約 800 人、閑上小学校では約 1,000 人とのことであった (写真 12 ~ 写真 16)。

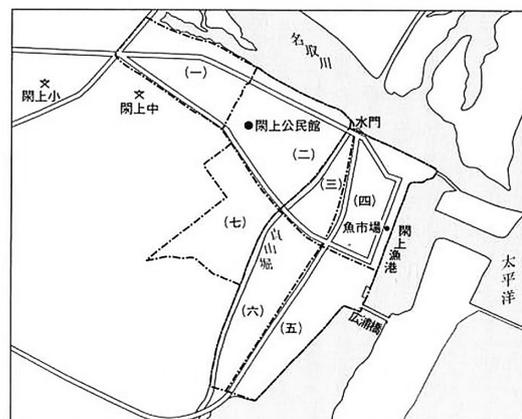
関上1～7丁目の地図

世帯数	人口	犠牲者数	犠牲者の割合
関上一丁目	230	655	49	7.48%
関上二丁目	303	873	211	24.17%
関上三丁目	119	342	45	13.16%
関上四丁目	272	762	89	11.68%
関上五丁目	171	531	64	12.05%
関上六丁目	426	1072	142	13.25%
関上七丁目	305	843	89	10.56%
合計	1,826	5,078	689	13.57%

図8 名取市による関上地区の被害統計  
(NHKスペシャル取材班[13]に加筆)

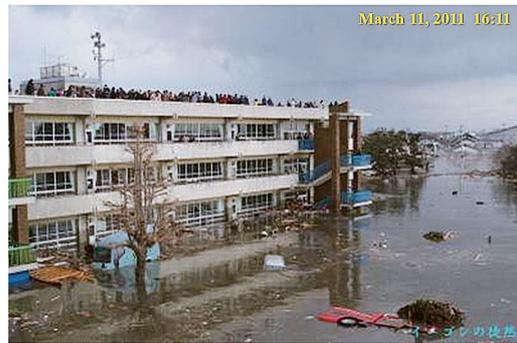
写真 14 閑上小学校の屋上に避難した被災者(小齊 [15] による)  
小学校には 1000 人もの避難者が収容されていた。

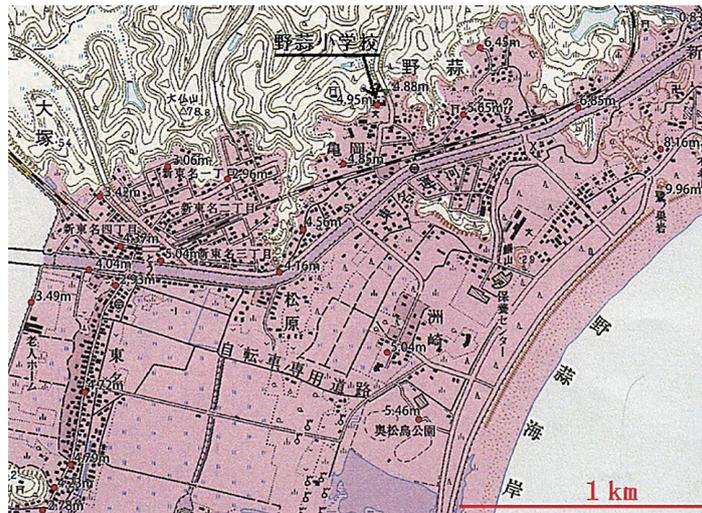
図9 東松島市野蒜地区の津波浸水分布  
(原口・岩松 [11]による)

東松島市の野蒜小学校は、野蒜海岸から約 1 km 離れた平地の奥に位置しており、背後には間近に丘陵が迫っている (図 9)。学校は指定避難場所となっていたが、その場合には避難者を体育館に誘導することになっていたと

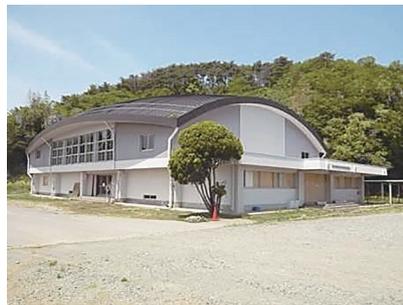
写真17 緊急避難場所となった野蒜小学校の体育館（2013.6.1.撮影）  
体育館に避難していた人々はその後高さ5mの津波に襲われた。

のことで、今回の津波避難に際しても職員はその決まり通りに対応している。その後に襲ってきたのは浸水高5mの津波であり、体育館の中で多くの犠牲者を発生させてしまった。安全な避難場所は学校校舎の他にも、すぐ裏手の丘陵地帯にいくらでもあっただけに、大いに反省すべき今後の検討課題の1つとして記憶に留めておきたい（写真17、写真18）。

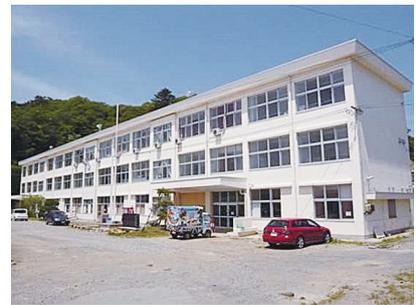
写真18 高さ5mの津波に襲われた野蒜小学校（2013.6.1.撮影）

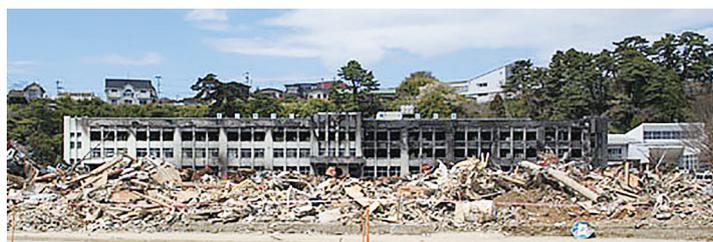
写真19 津波火災を受けた門脇小学校（2011.8.11.撮影）  
児童たちはいち早く背後の高台に避難していた。

石巻市の門脇小学校は、700m前方の海岸まで平坦な住宅地が広がっており、背後には日和山が迫っていることから、前述の野蒜小学校と類似の地理的条件を有しているように思われる（図10）。しかも小学校の西隣の墓地からは、日和山に登る歩行者用の坂道があって、丘陵上への避難は極めて容易である。そして現実の児童たちの丘陵上への避難行動は、教職員の誘導によって滞りなく行われたようである[16]。やがて、近隣の住民も小学校に避難してきたとのことであるが、その後に浸水高7mもの津波が来襲し、津波に押し寄せられた自動車等から発生した火災によって校舎の東側半分が延焼している（写真19）。校舎内部に避難していた住民は何か日和山へ逃れることができたものの、校庭に避難していた一部の近隣住民は車ごと犠牲になられたようである。

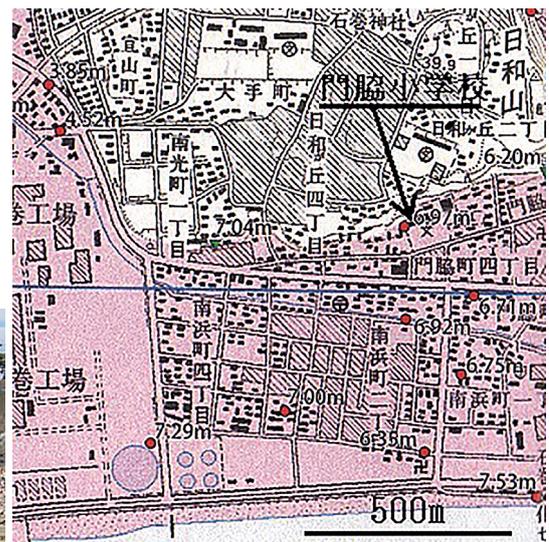
図10 石巻市門脇地区の津波浸水分布(原口・岩松 [11]による)

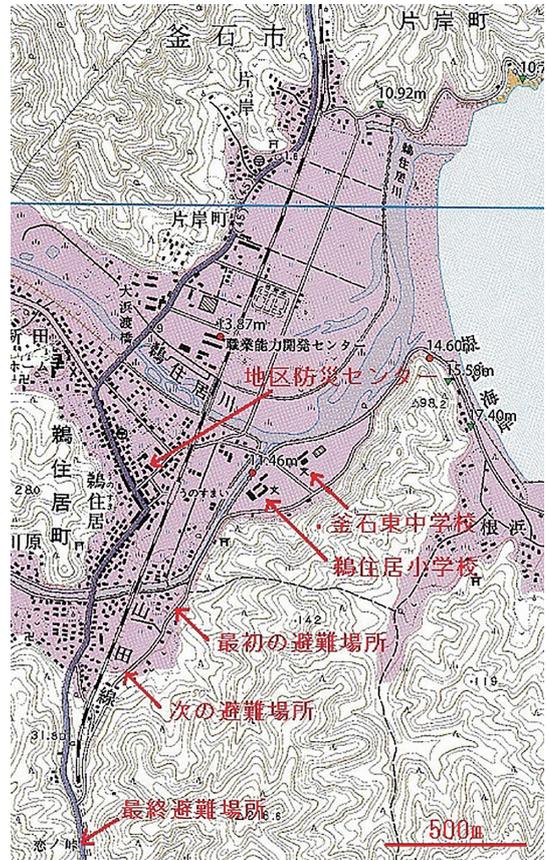
図11 釜石市鵜住居地区の津波浸水分布  
(原口・岩松[11]による)

今回の津波襲来時の避難行動のあり方として最も注目されていたのは、釜石市鵜住居地区における釜石東中学校・鵜住居小学校の生徒や児童たちの『釜石の奇跡』と称えられた避難行動であろう。子供たちによる自主的かつ積極的な避難行動は、周囲の人々の避難行動をも促しながら、当初に予定されていた避難場所に留まることなく、避難行動の最中にも津波情報を得ながら先へ先へと押し進められ、無事に安全地帯にまで到達している(図11)。そして、このような避難行動が可能となった背景には、長年に亘る津波防災教育の存在[17]と、昔からの『津波てんでんこ』の思想、すなわち、津波の襲来という緊急時には、仮に家族が別の場所に居る場合であっても、家族も自分と同じ避難行動を取ることを信頼して、それぞれがバラバラに安全な場所に向かって避難するという考え[18]が徹底されていたからであろう。しかし一方において、同じ鵜住居地区では583人もの犠牲者が生じている[19]。中でも中心市街地に位置するRC造2階建ての地区防災センターでは、大津波警報に従って駆け込んだ200人以上の避難者の大半が津波の犠牲になっており『釜石の悲劇』と呼ばれているそうである。同センターは本来の津波に対する緊急避難場所ではなかったが、避難訓練の目的地的としてしばしば利用されていたことに誤解があったのではないかと指摘も行われている[20]。

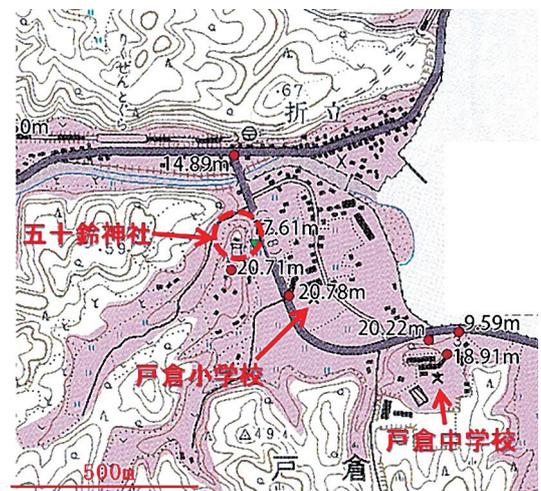
図12 南三陸町戸倉地区の津波浸水分布  
(原口・岩松[11]による)

教育復興支援センターの先生方からの情報によれば、南三陸町立戸倉小学校でも津波からの模範的な避難行動が行われていたとのことで、ぜひ状況を確認したいと思い現地を訪ねてみた。志津川湾内の小さな平野の中央に位置する戸倉小学校はすでに解体されてなくなっていたが、やはり現地に来てみないと理解できないことがいくつかあって大いに勉強させられた。図12に示すように、この地域の津波浸水高は約20mもあって、戸倉小学校ではRC造3階建ての全てが、高台上の戸倉中学校はRC造2階建ての1階部分が津波によって被災している。このような状況の中で、戸倉小学校の避難行動は校長先生や教職員の誘導に従って近隣の五十鈴神社に向かって行われ、神社の社内と境内で一夜を過ごしている。五十鈴神社の石段下に設置された東日本大震災記念碑の碑文によれば、「未来の人々へ、地震があったらこの地よりも高いところへ逃げる」との警句に続いて、避難の状況や地域の被災状況についての記述がある。それによれば、五十鈴神社に避難したのは戸倉保育所の園児18人、戸倉小学校の児童91人のほ

後日になってから考えさせられたのは、図 12 の地図上で見ると、五十鈴神社が津波に囲まれて孤立状態にあったことである。戸倉小学校は津波で完全に水没することになったので、屋外避難が正解であったことは間違いない。当初の目的地は宇津野高台であったが、そこも危なくなったので五十鈴神社に避難せざるを得なかったとのことで、そうなると五十鈴神社は最後の砦でしかなかったことになる [5], [21]。

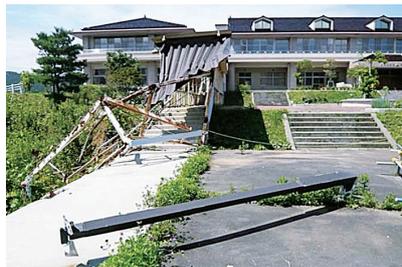
写真 21 戸倉中学校の被災状況（2013.7.20.撮影）

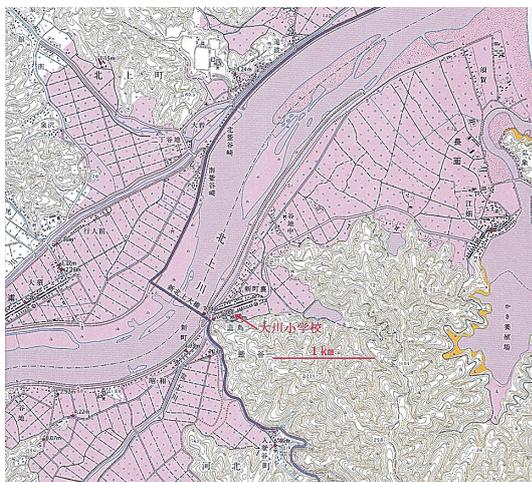
図 13 石巻市釜谷・長面地区の津波浸水分布（原口・岩松 [11] による）

北上川を河口から 4 km 以上も遡った地点に位置する大川小学校（図 13、図 14）では、津波に対する避難行動をとれないまま、児童 108 人中 74 人、教員 11 人中 10 人という多くの犠牲者を出している。何とも痛ましいことであるが、二度とこのような災害を起こさないためには、ハードとソフトの両面からの津波対策を緊急に準備する必要がある。地震発生から津波襲来に至るまでの学校周辺の状況については、聞き取り調査の結果がいくつか公表されているものの、被災当時の状況を把握できるまでには至っていないようである [22], [23]。石巻市から委託された第三者による大川小学校事故検証委員会 [24] にも膨大な調査資料が蓄積されており、これらの資料が今後の津波対策に有効に活かされるよう望みたい。これらの調査資料の中で特に注目されるのは、大川小学校周辺の金谷

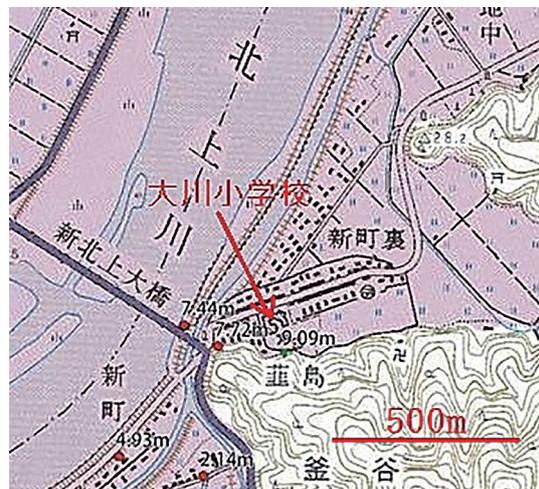
図 14 石巻市釜谷地区の津波浸水分布詳細図（原口・岩松 [11] による）

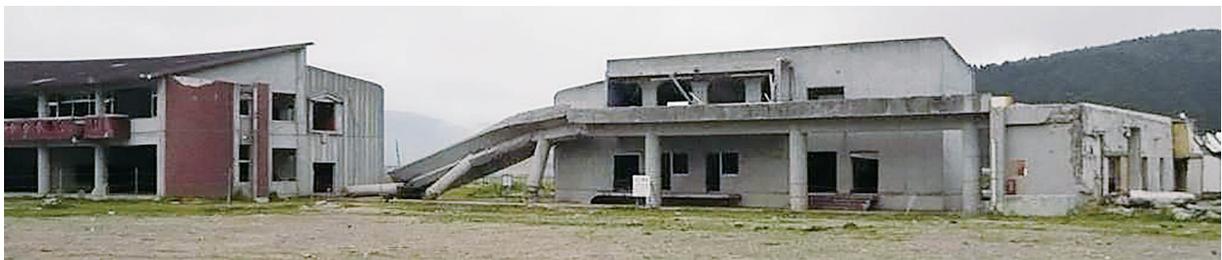
写真 24 津波で押し倒された渡り廊下 (2013.6.1. 撮影)

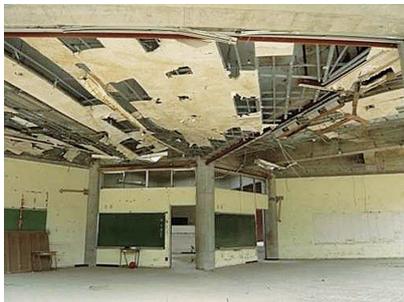
写真 25 円形校舎 1 階部分の被災状況 (2013.6.1. 撮影)

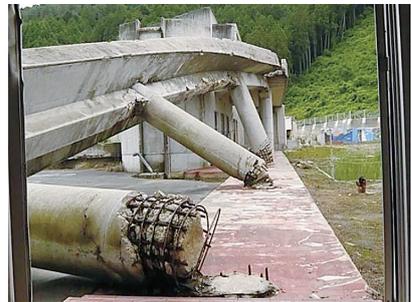
写真 27 2 階から見た渡り廊下 (2013.6.20. 撮影)

地震の後、段差はあったものの渡り廊下は通れたとの証言が得られている。

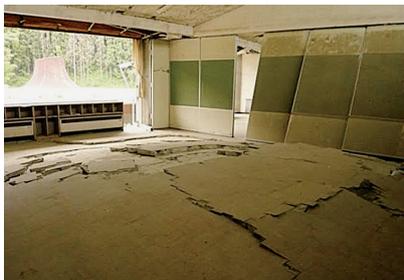
写真 28 津波で床面が押し上げられた 2 階の教室 (2013.6.20. 撮影)

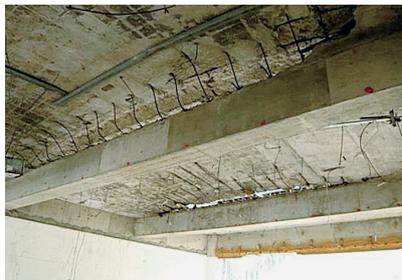
写真 29 1 階から見上げた写真 28 と同一場所 (2013.6.20. 撮影)  
津波の力によって床スラブは梁から引き剥がされている。

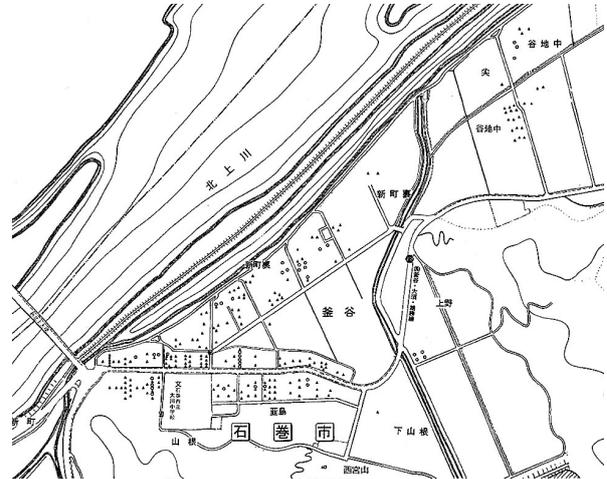
【凡例】 ▲：死亡・行方不明、○：生存  
印の位置は自宅及び勤務先を示しており、その場所で被災したとは限らない  
釜谷地区（入釜谷を除く）における住民・在勤者等の被災状況図（聞き取り等によって得られた情報に基づく）

図 15 石巻市釜谷地区における住民・在勤者等の被災状況（大川小学校事故検証委員会 [24] による）

地区における犠牲者の多さ（図 15）であり、住民 209 人に対する津波の犠牲者が 175 人（死亡率 83.7%）にも達していることである。このことと大川小学校における犠牲者の多さには、恐らく共通の理由が存在するはずであり、図 16 に見られるように、宮城県の被害想定においてこの地域が津波浸水域に含まれていなかったことと関係があるのではないかと推察される。すなわち、地方自治体の被害想定結果が、本来、防災対策の重要性についての住民

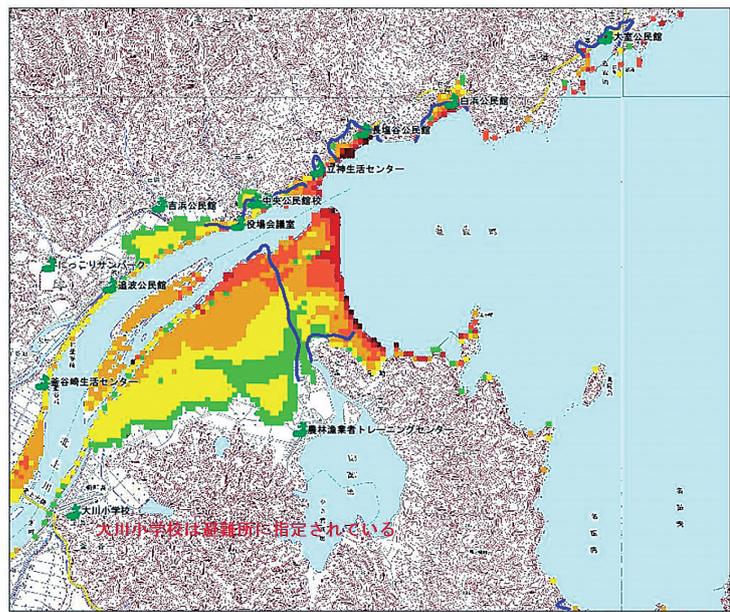
図 16 宮城県沖地震（運動型）を想定した津波浸水予想図（宮城県危機対策課 [25] による）
